PETER JAHN & PARTNERE

06/2019, Rev. 05/2021

TILSTANDSRAPPORT OG VEDLIGEHOLDELSPLAN

RAPPORT A – HØJHUSE, BLOK 9 - 11

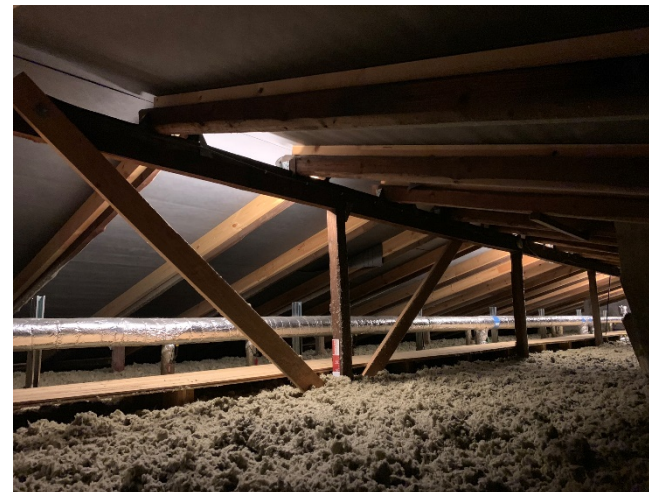
Tagene fremstår i generelt god stand.

Taget er udskiftet ifm. et større renoveringsprojekt i 2012/2013

Vi anbefaler, at foreningen foretager almindelig løbende vedligeholdelse af tagene.

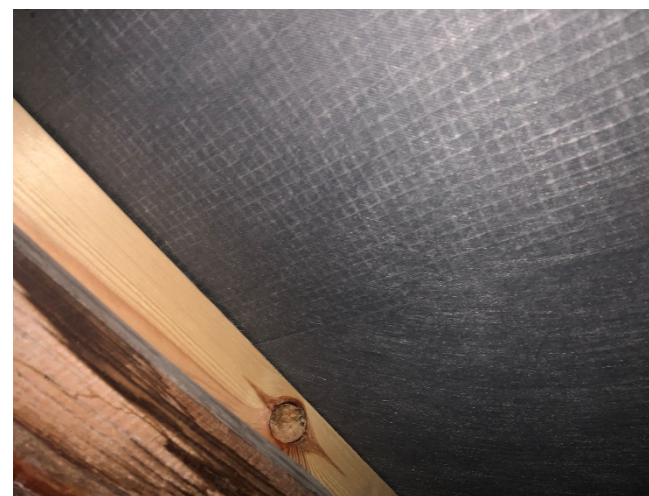
Undertag af fiberdug

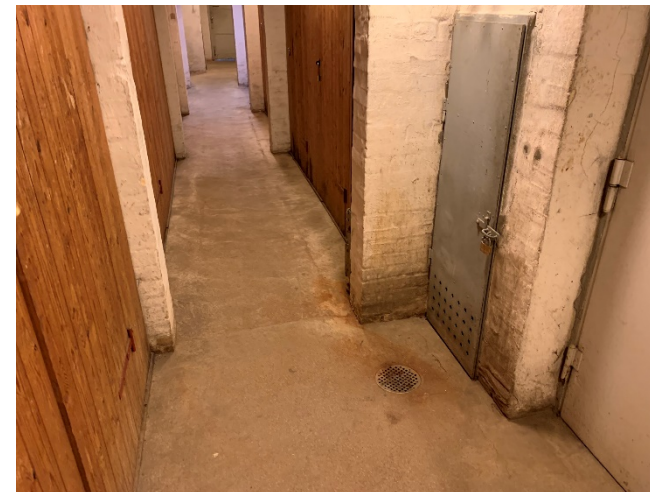
Kælderen (X) fremstår generelt, når dens anvendelse tages i betragtning, i middel stand. Udvendige kældertrapper (Y) fremstår generelt i dårlig stand.

Gulve, pulterrum m.v. fremstår i middel stand

Vi anbefaler, at der foretages almindelig løbende vedligeholdelse af kælderen.

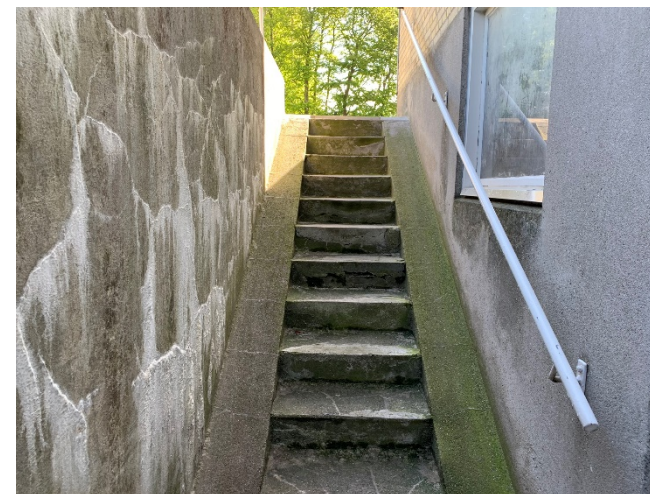
De udvendige kældertrapper fremstår flere steder med revnedannelser og afskalninger i trapper og vanger.

På sigt må der forventes en istandsættelse af udvendige kældertrapper, herunder vanger, trin m.v.

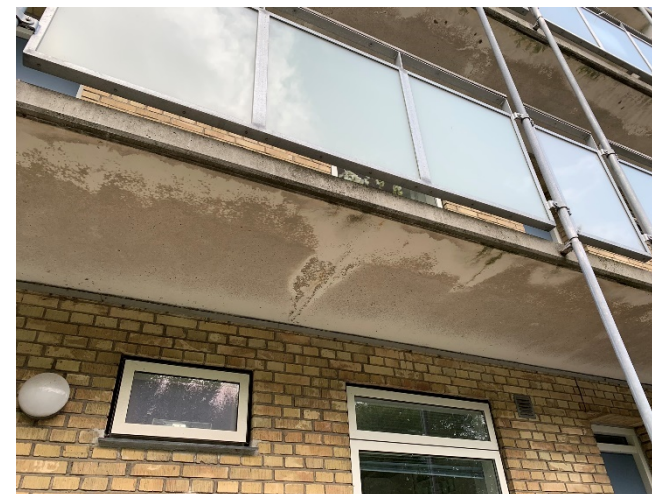
Svalegange og altandæk i beton fremstår i dårlig stand (Y). Der ses begyndende nedbrydning af overfladebehandling på underside af svalegang, hvilket tyder på, at der trænger fugt igennem konstruktionen.

Afskalninger på underside af svalegang

Vi anbefaler, at der foretages en istandsættelse af ejendommens svalegange, og at der i forbindelse med øvrigt stilladskrævende arbejde udføres eftergang af facaderne.

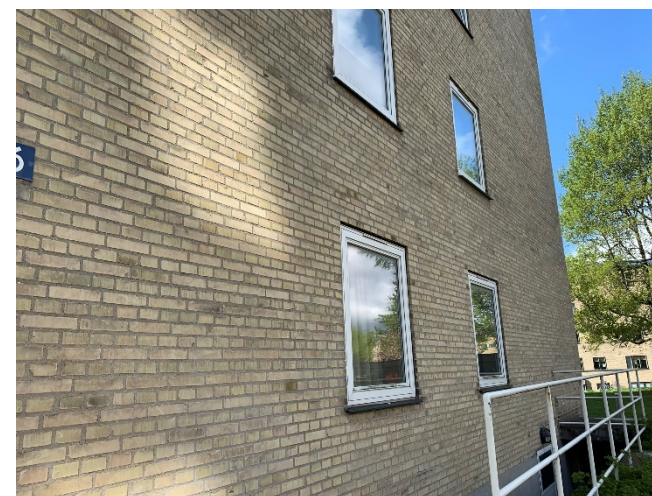
Facaderne vurderes at være i middel til god stand (X). Fuger og mursten fremstår uden tegn på nedbrydning.

Murværk fremstår generelt i god stand

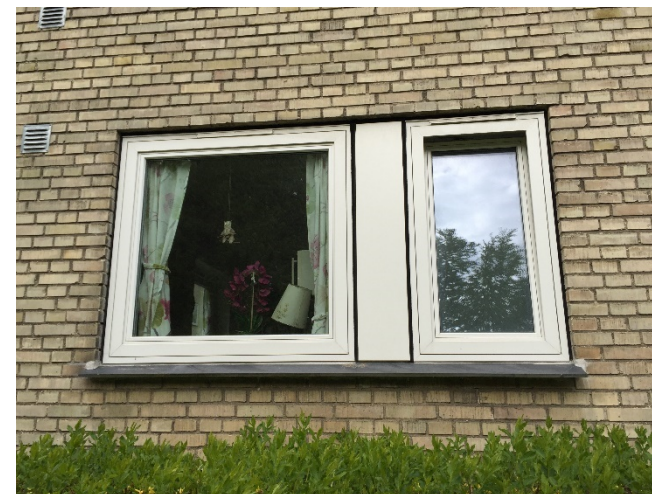
Vinduer er af samme type og opbygning på de tre blokke

Vi anbefaler, at vinduerne serviceres jf. ovenstående.

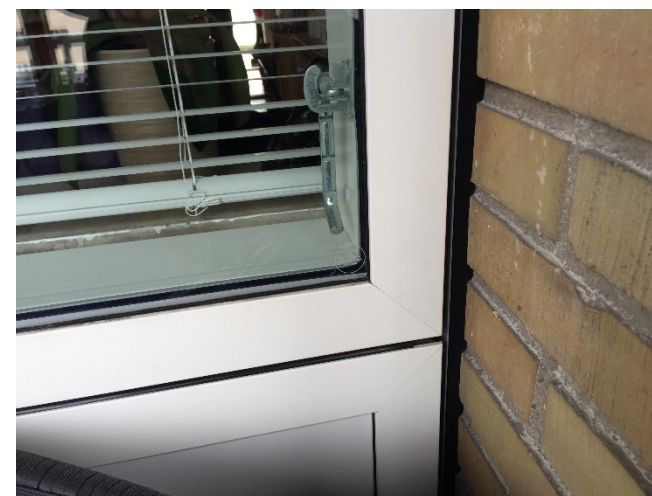
Vinduer er tætnet med fugebånd

Desuden anbefales det, at fugebånd kontrolleres/udskiftes hvert. 10.-15 år.

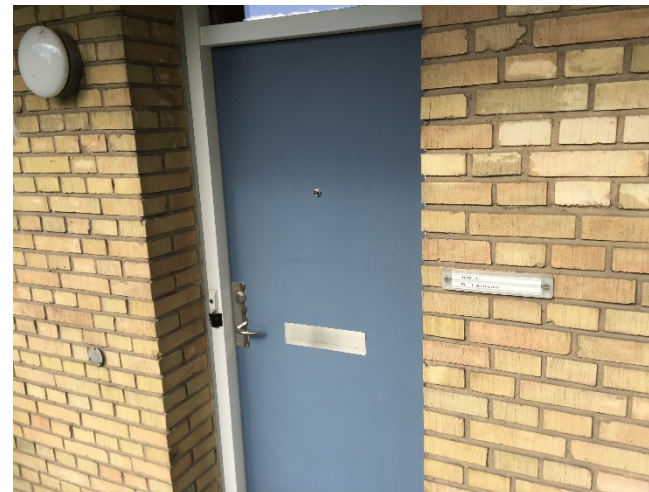
Lejlighedsdøre er placeret ved svalegang

Vi anbefaler, at dørene malerbehandles, hvilket skal ske med relativt hyppige intervaller pga. slitage fra daglig brug af dørene.

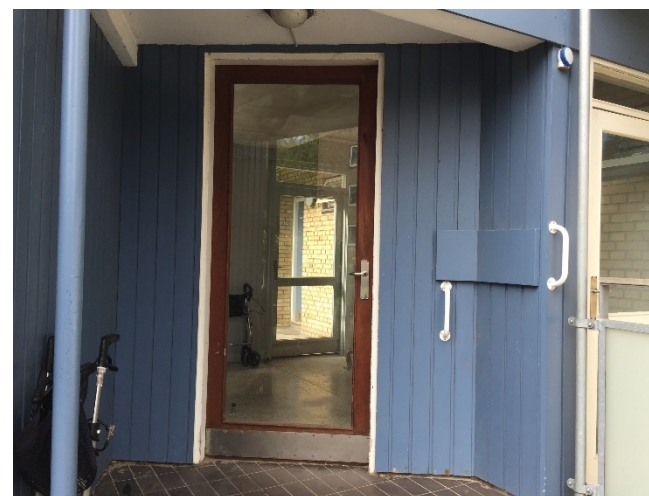
Opgangsdør er ældre trædør med 1 lag glas

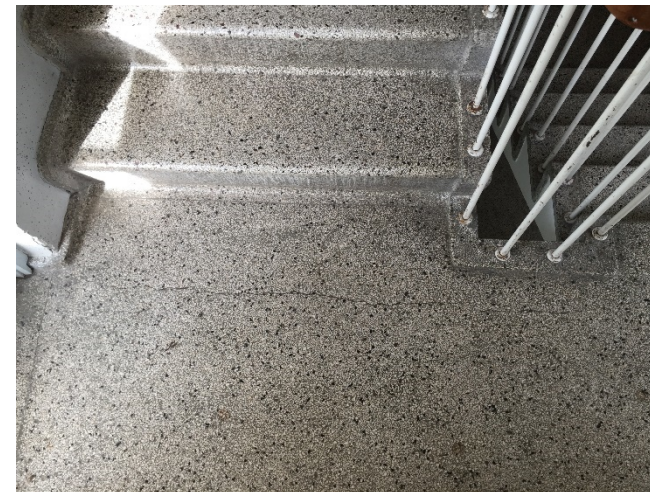
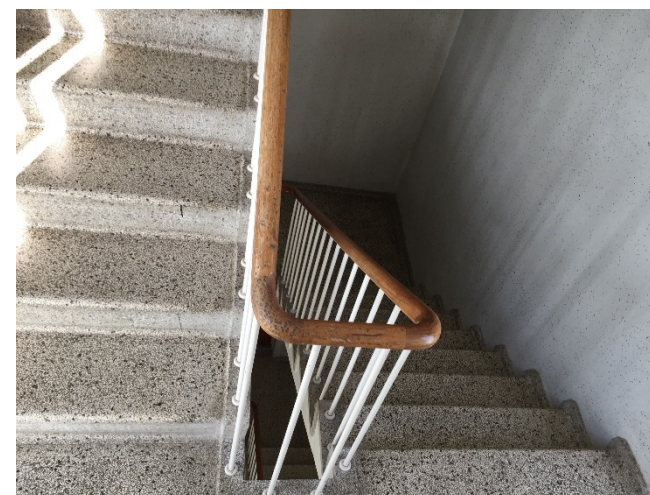
Trapperummene (X) er generelt i middel til god stand, der ses dog enkelte revner og afskalninger i terrazzobelægningen. Det vurderes ikke, at dette har betydning for trappens levetid. Kosmetisk fremstår trapperummene med relativt intakte og rene overflader.

Vi anbefaler, at der planlægges med en istandsættelse af trapperummene inden for ca. 8-10 år, da det til den tid påregnes, at vægoverflader er så slidte, at de trænger til vedligeholdelse.

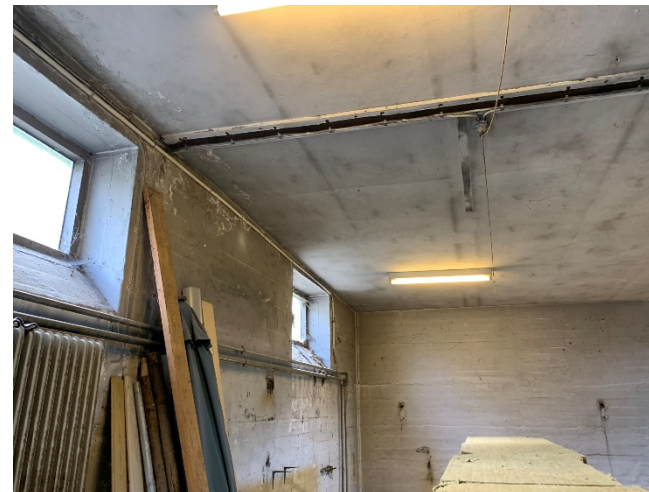
Etageskilnelser i kælder

Vi anbefaler, at det sikres, at etageskilnelser i badeværelser er beskyttet mod fugt/vandpåvirkning. Der forventes ikke vedligeholdelsesarbejder på etageskilnelser mod øvrig beboelse.

Det vurderes ikke at være rentabelt at foretage efterisolering af etageskilnelser, idet der er ophængt et stort antal installationer i lofter i kælderen.

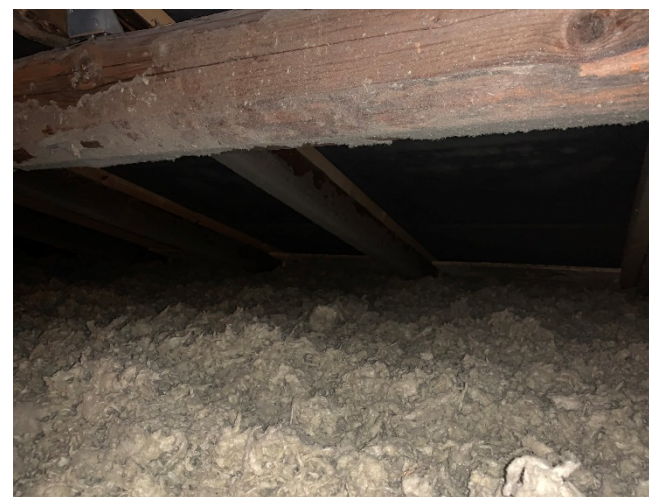
Etageskilnelser mod loft er isoleret med mineraluldsgrenulat

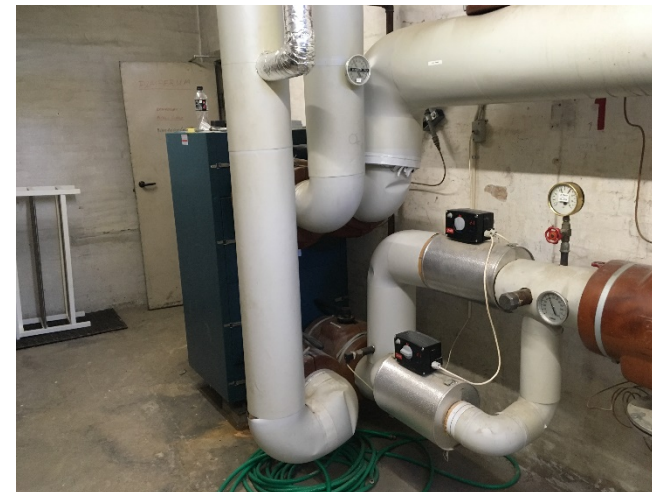
Varmveksler i varmecentral Blok 9

Varmecentralen i Blok 9 skal forventes udskiftes efter cirka 30-35 års drift og er lagt ind i vedligeholdelsesplanen.

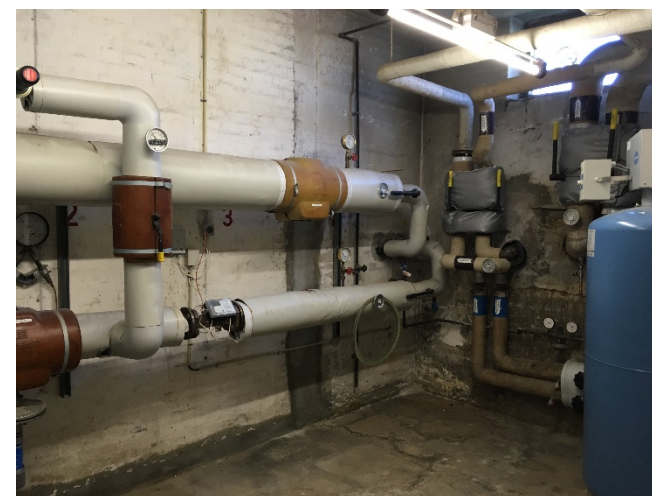
Fjernvarmetilslutning i varmecentral i Blok 9

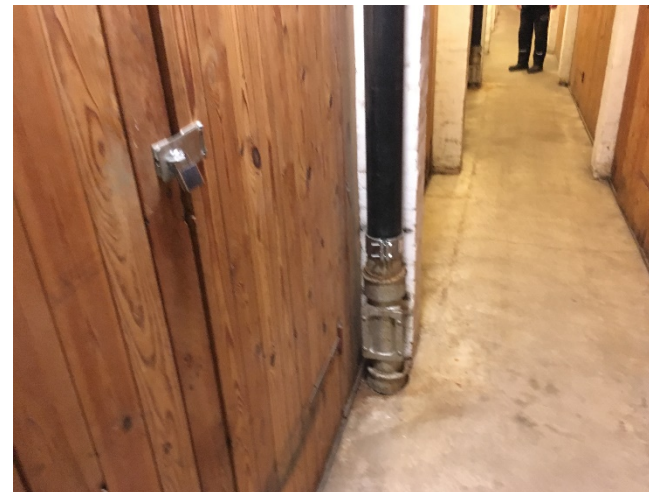
Afløbsinstallationer er hovedsageligt udført i støbejernsrør og vurderes at være fra ejendommenes opførelse. Der blev konstateret rustudblomstringer på afløbsrør. Der er foretaget partielle udskiftninger af dele af afløbsinstallationen, hvor rør og vandlås har været gennemtærede.

Eksempel på faldstamme i kælder, der er delvis udskiftet

Vi anbefaler, at der planlægges frem mod en systematisk udskiftning af den samlede faldstammeinstallation, som bør koordineres med arbejder på vandanlæg for at udnytte projektsynergier mest muligt ift. at nedbringe gener for beboere og nedbringe omkostninger til retableringsarbejder i boliger.

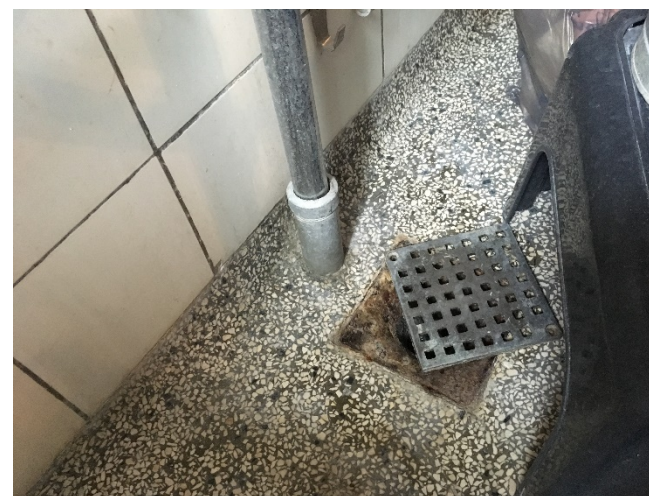
Oprindeligt gulv afløb i badeværelse

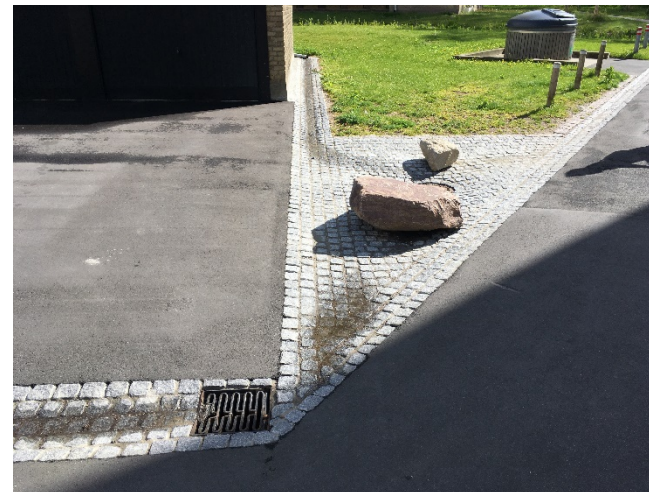
Afledningen af regn- og overfladevand (X) til åbne kanaler og nedsivning på grunden vurderes at være i god stand. Kloakledninger og brønde (Y) vurderes ud fra tilbagemeldinger på ovennævnte TV-inspektionsrapport og oplysninger vedr. udbedring af tilhørende skader og defekter at være i middel stand.

Overfladeafvand ledes via åbne kanaler til render i terræn, hvor det nedsiver

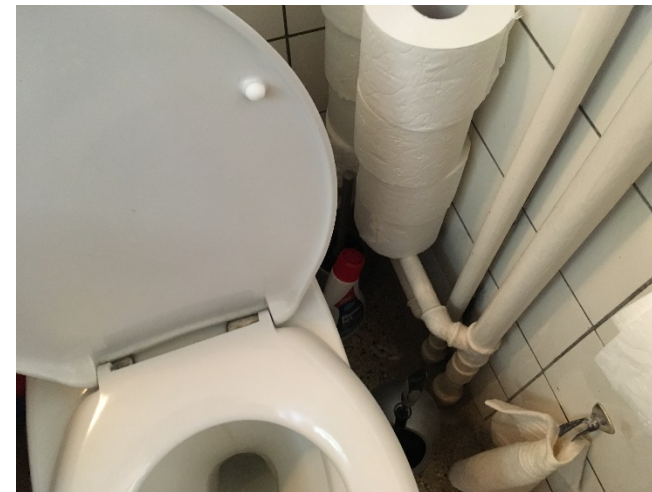
Vandinstallationen er generelt i middel til dårlig stand og opfylder ikke de krav, man i dag stiller et nyt brugsvandsanlæg.

Synlige stigestrenger i badeværelse

Vi anbefaler, at foreningen vedligeholder installationen nødtørftigt, indtil en systematisk udskiftning af hele brugsvandssystemet foretages. I det udskiftning af installationerne medfører behov for hultagning og retablering (bygningsarbejder) i boligerne, bør arbejdet koordineres med faldstammeudskiftning i det omfang, at dette medfører en synergi (besparelse på sigt).

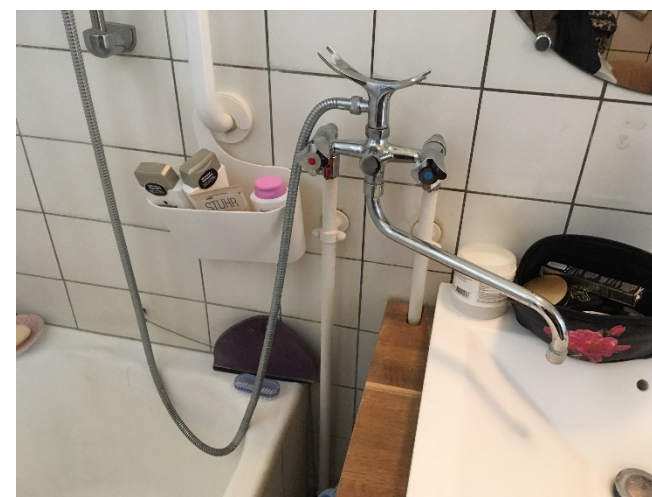
Synlig tilslutning til armatur ved håndvask og bruser

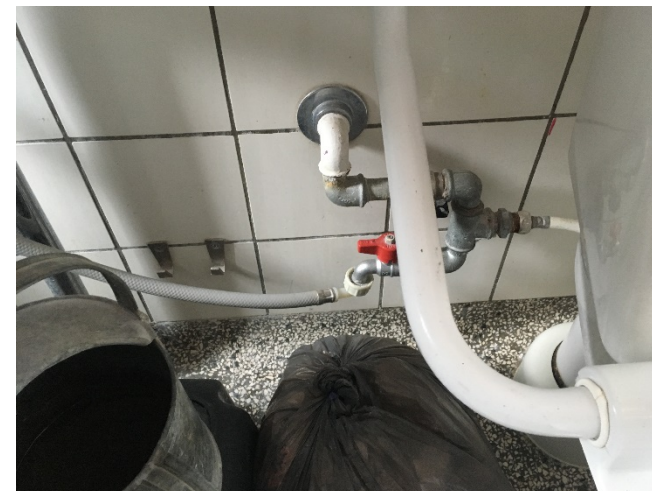
Rørgennemføring i væg med afgrening til tapsteder

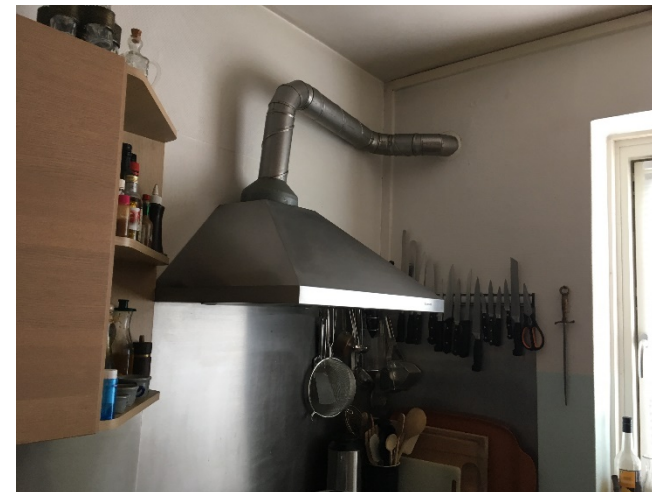
Eksempel på emhætte tilsluttet afkast i ydervæg

Vi anbefaler, at kanalerne for naturligt aftræk renses ca. hvert 8.-10. år for at undgå gener i for stort omfang med nedfaldende skidt og snavs og for at sikre, at kanalerne er virksomme. Yderligere at huller og skader i kanalerne, som er tilgængelige på loft m.v., udbedres. Endeligt at foreningen får beboerne til at demontere ventilatorer/emhætter m.v., som er monteret ureglementeret.

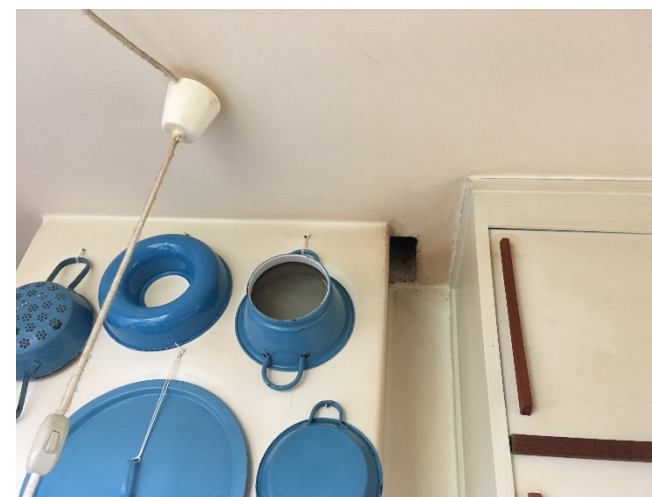
Aftræk fra køkken

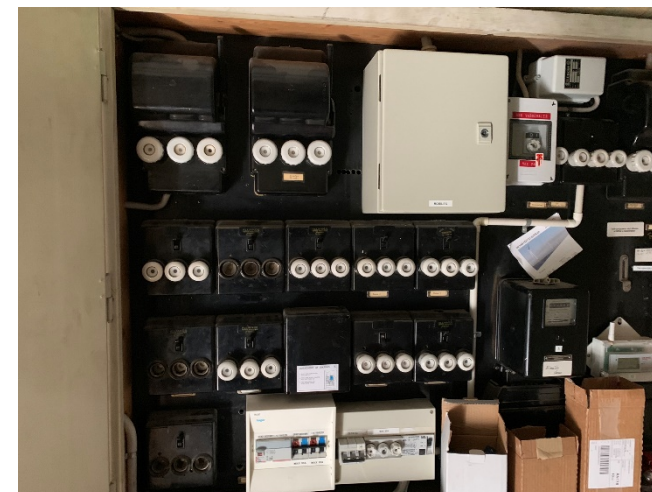
Hovedtavle

Stærkstrømsinstallationen er generelt i middel stand (X). Idet kablingen ikke var synlig, er standen vurderet ud fra, at alt tavlemateriale og tændingsmateriel, som blev fremvist, var af ældre dato, og hovedkablerne vurderes derfor tilsvarende at være af ældre dato. Forsyningen til ejendommen er rimelig taget i betragtning, at der er indlagt gas.

Vi anbefaler, at de oprindelige hovedtavler moderniseres.

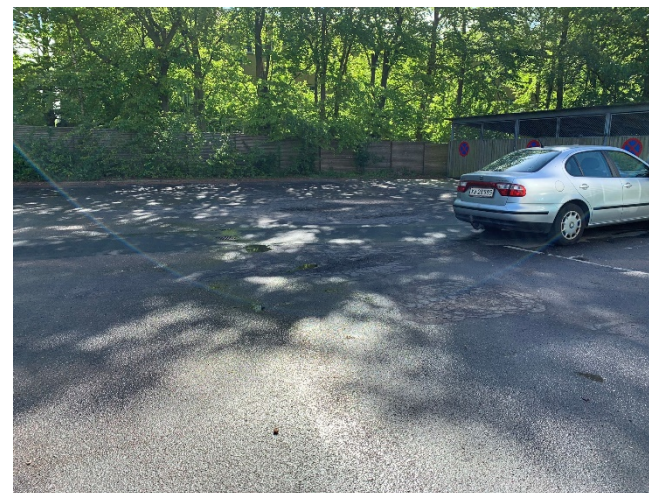
Asfaltbelægninger fremstår generel i middel til dårlig stand, da der generelt er observeret en del revner og huller i belægningen (Y).

Belægninger på parkeringsplads fremstår med revner og huller

Belægninger på parkeringspladser m.v. bør repareres således at huller og revner udfyldes.
