PETER JAHN & PARTNERE

06/2019, rev. 05/2021

TILSTANDSRAPPORT OG VEDLIGEHOLDELSPLAN
RAPPORT B - ALMINDELIGE ETAGEBOLIGER, BLOK 1-8

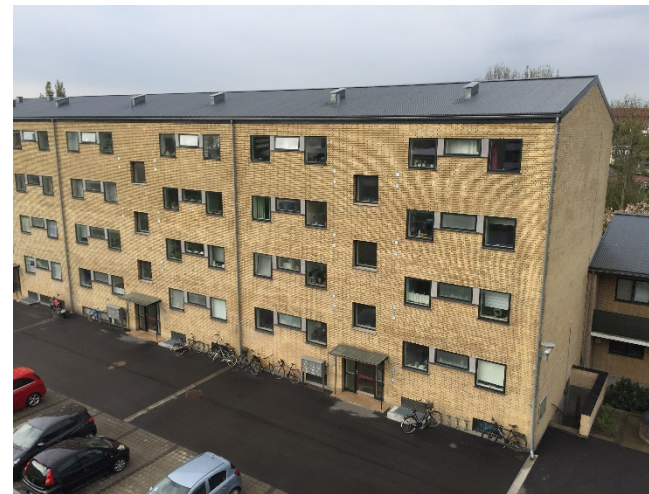
Tagene fremstår i generelt god stand.

Tagene er beklædt med tagdækning af stålplader

Vi anbefaler, at foreningen foretager almindelig løbende vedligeholdelse af tagene.

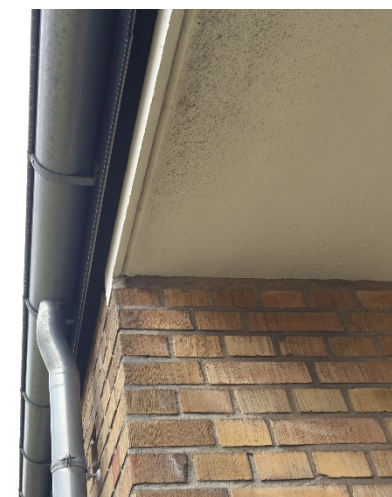
Tagrender i zink

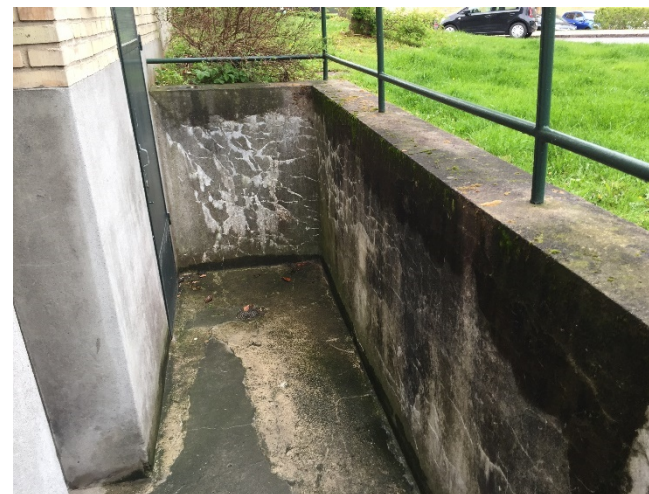
Vanger og bund i udvendig kældertrappe

Vi anbefaler, at der planlægges mod en istandsættelse af de udvendige kældertrapper. Det vurderes ikke at være rentabelt at foretage efterisolering af lofter i kælder, da ejendommens installationer er ført i loftet.

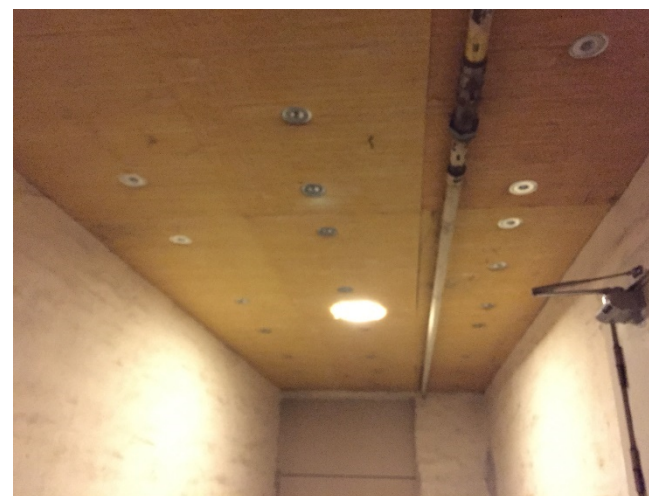
Der ses at være foretaget delvis efterisolering af lofter

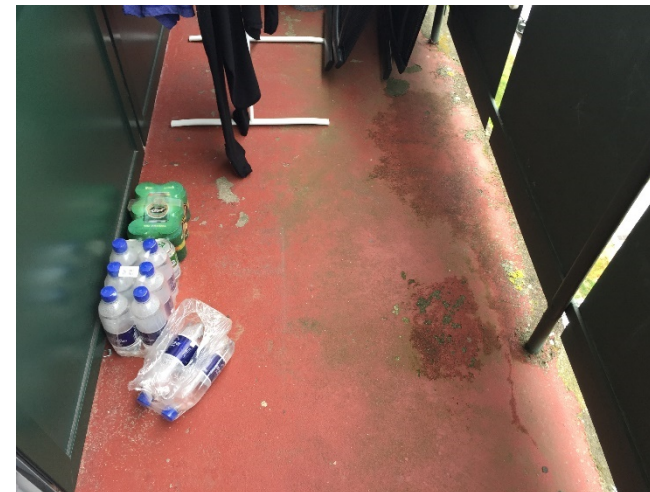
Nedbrudt membran på altan på blok 1

Vi anbefaler, at der planlægges mod en udskiftning af altaner i blok 1 og 2 samt at øvrige betonaltaner istandsættes ved reparation af skader på beton samt etablering af nye membraner på altanernes over- og underside. Som alternativ til reparation kan altaner inddækkes i glas, som på højhusene.

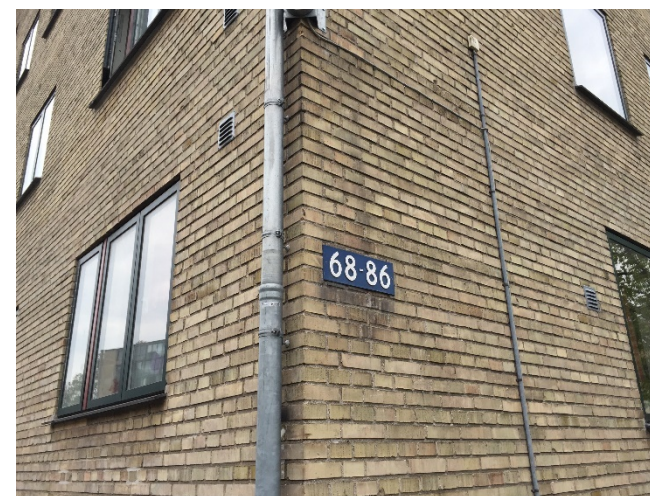
Murværk fremstår generelt i god stand

Facaderne bør eftergås i forbindelse med øvrigt stilladskrævende arbejde.

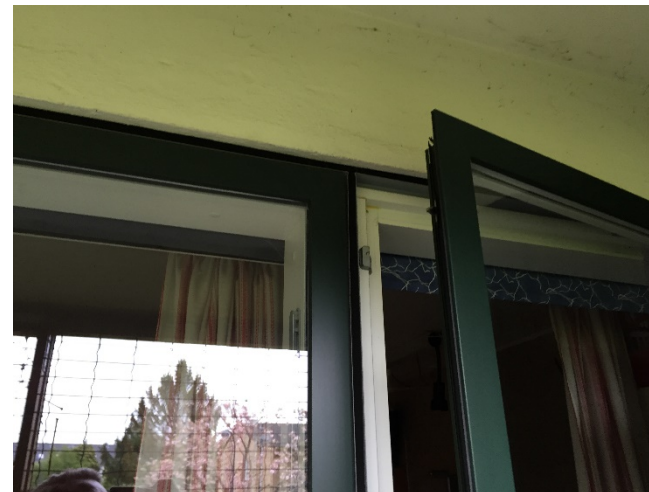
Vinduer er tætnet med fugebånd af typen illmodbånd

Desuden anbefales det, at fugebånd kontrolleres/udskiftes hvert. 10.-15 år.

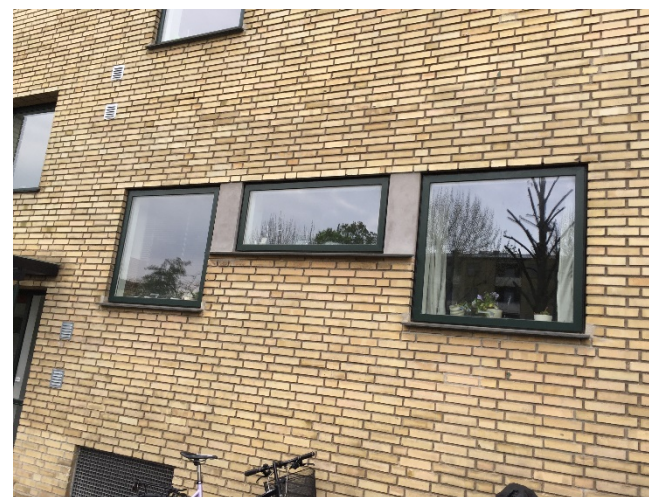
Nyere vinduer i træ/alu

Vi anbefaler, at vinduerne serviceres jf. ovenstående.

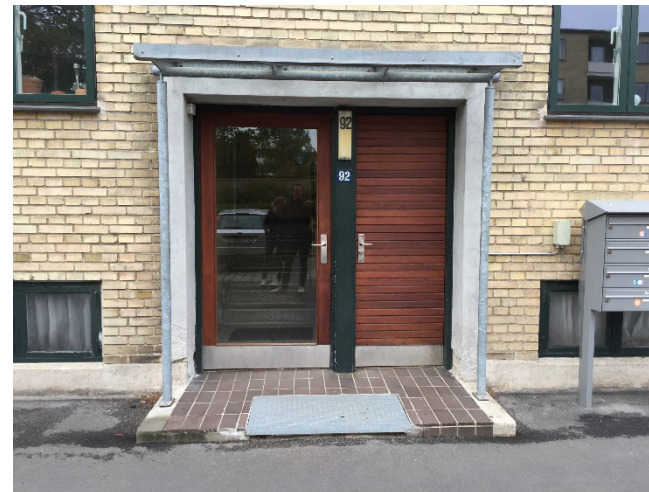
Indgangsdør til trapperum og kælder

Vi anbefaler, at dørene malerbehandles, hvilket skal ske med relativt hyppige intervaller pga. slitage fra daglig brug af dørene.

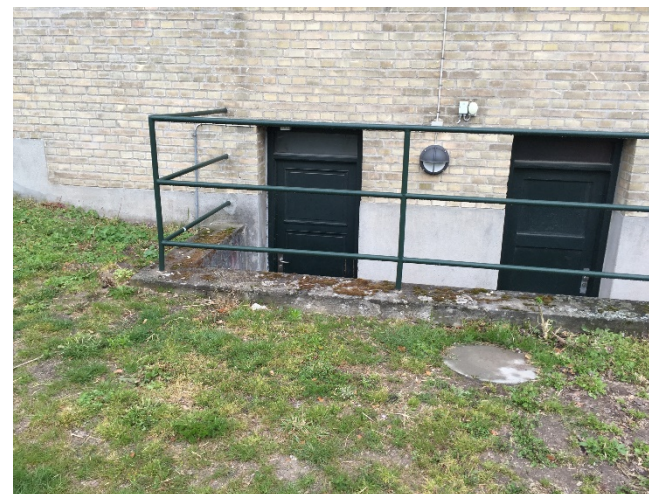
Døre til kælder er ældre trædøre

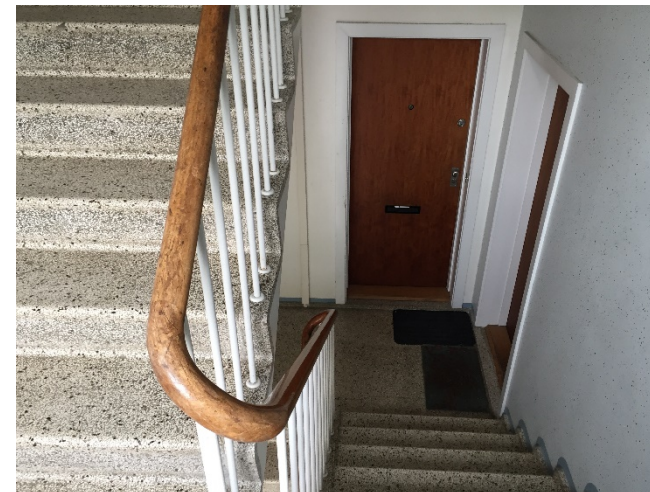
Trapperummene (X) er generelt i middel til god stand, der ses dog enkelte revner og afskalninger i terrazzobelægningen. Det vurderes ikke, at dette har betydning for trappernes holdbarhed og levetid.

Trapperum fremstår i varierende farvesætning og i god stand

Vi anbefaler, at der foretages reparation af skader på terrazzobelægningen ved indgangspartierne. Som en forbedring kan der ligeledes planlægges en istandsættelse af trapperummene ved malerbehandling af overflader og træværk.

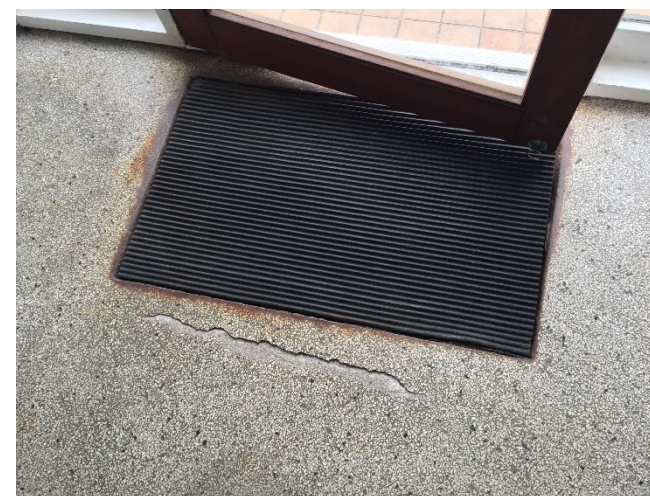
Skader på terrazzo ved indgangsparti

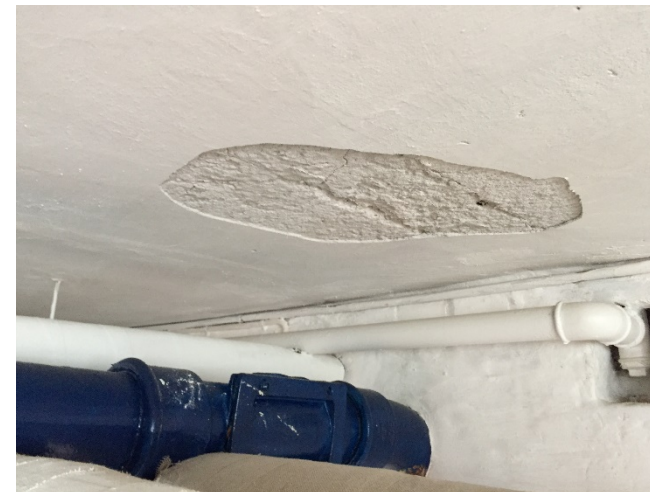
Mindre pudsafskalning i etageadskillelse mod kælder

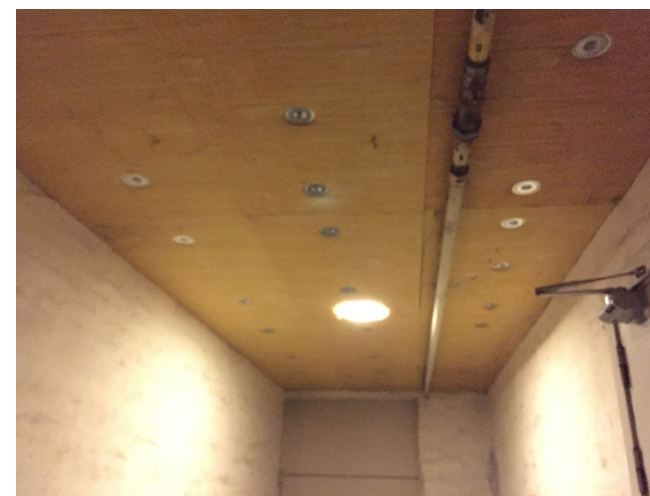
Enkelte steder er etageadskillelse mod kælder efterisoleret

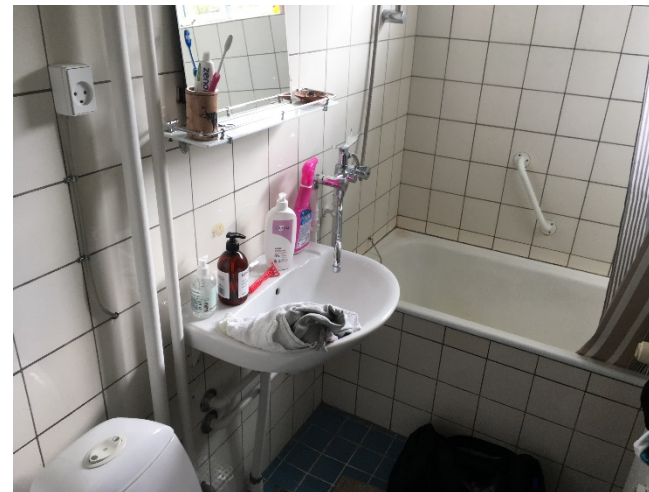
Eksempel på oprindeligt badeværelse

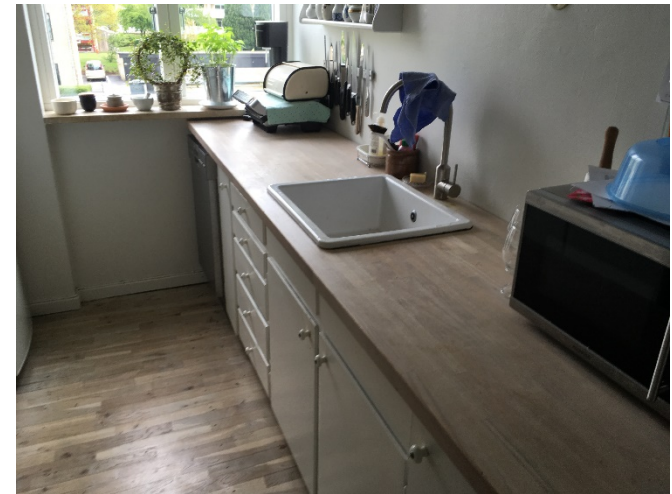
Rammekøkken i lejlighed

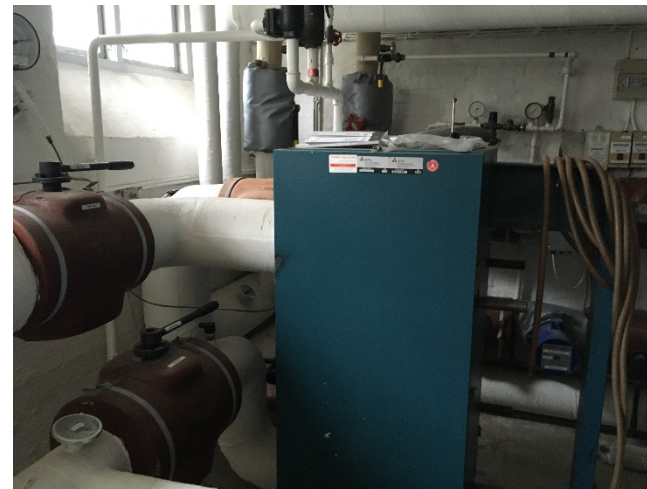
Blok 7 har en vandbaseret varmecentral med 1 stk. pladevarmeveksler, fabrikat APV forsynet med isoleringskappe.

Varmevæksler i varmecentral Blok 7

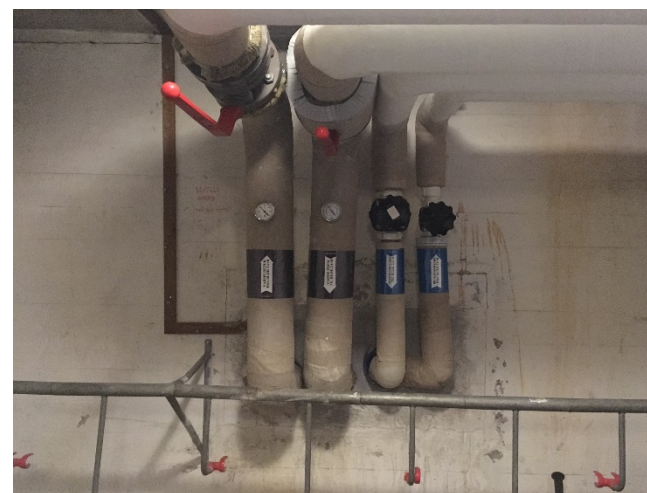
Varmeforsyning og varmt brugsvandsforsyning fra Blok 1 til Blok 2

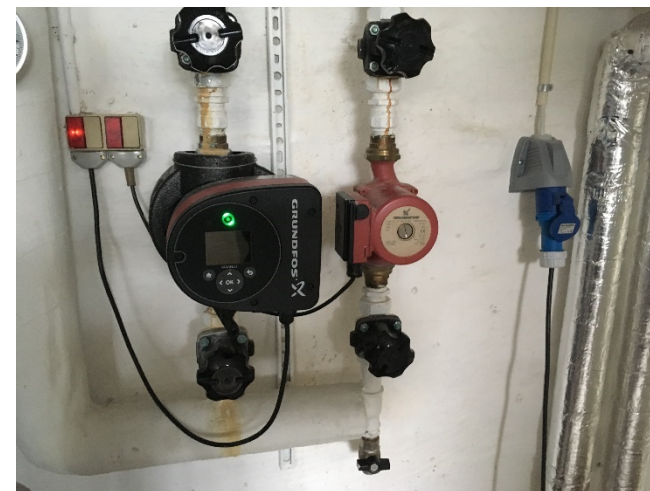
Pumper til cirkulation af varmt brugsvand. Den lille pumpe fungerer som reservepumpe

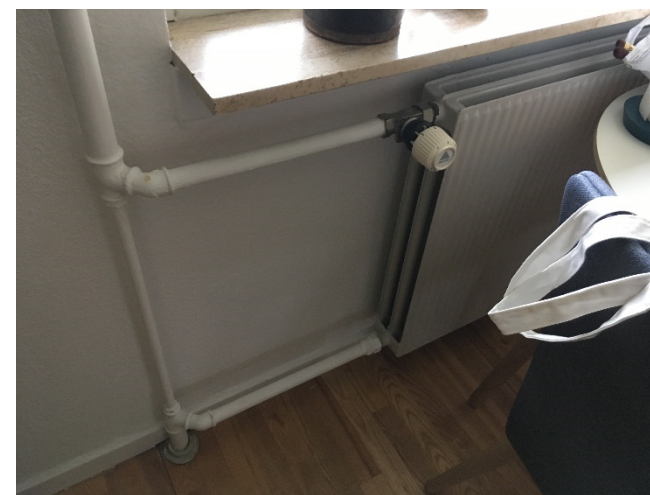
Radiatorer i lejlighederne er overvejende placeret under vinduerne. Radiatoranlægget er forsynet med individuelle varmfordelingsmålere. Målere er af elektroniske type. Pr. den 1/1 1999 er det et lovkrav, at ejendommen har installeret individuelle varmfordelingsmålere.

Radiator i bolig placeret under vindue

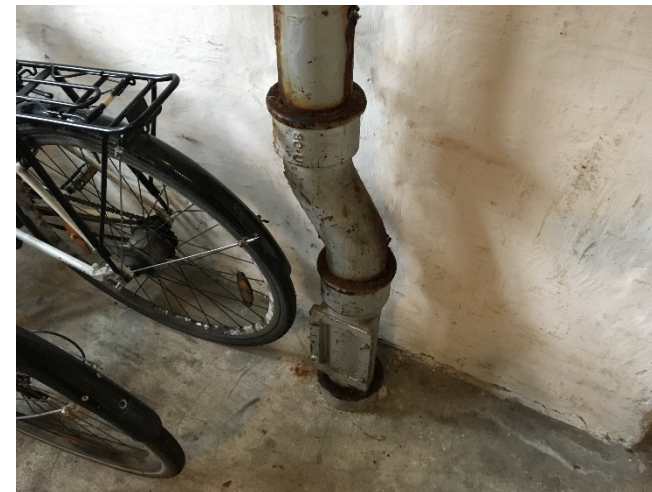
Afløbsinstallationer er hovedsageligt udført i støbejernsrør og vurderes at være fra ejendommenes opførelse. Der blev konstateret rustudblomstringer på afløbsrør. Der er foretaget partielle udskiftninger af dele af afløbsinstallationen, hvor rør og vandlåse har været gennemtærede.

Tæret faldstamme i kælder med renselem

Vi anbefaler, at der planlægges frem mod en systematisk udskiftning af den samlede faldstammeinstallation, som bør koordineres med arbejder på vandanlæg for at udnytte projektsynergier mest muligt ift. at nedbringe gener for beboere og nedbringe omkostninger til retableringsarbejder i boliger.

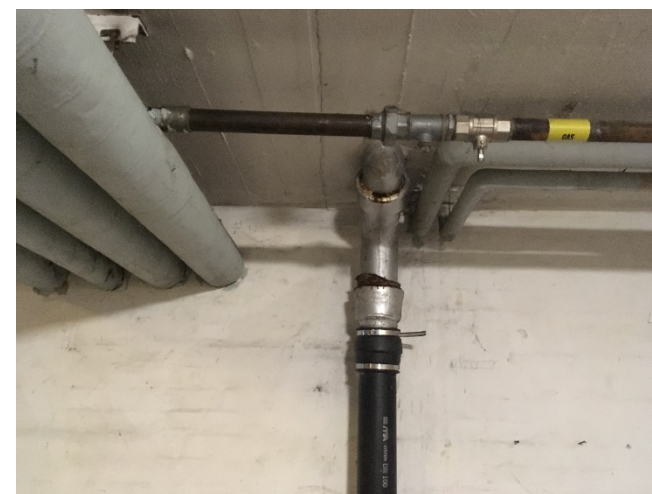
Eksempel på faldstamme i kælder, der er repareret og i dårlig stand

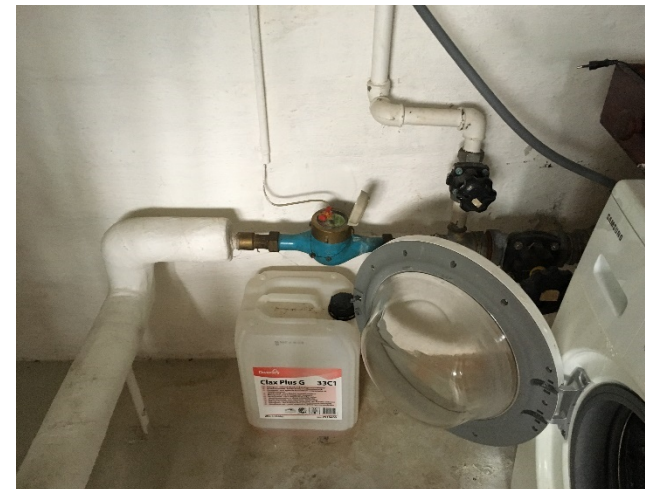
Bi-måler på koldt vandstilslutning til varmtvandsbeholder

Ved etablering af nye vandinstallationer skal der etableres brugsvandsmålere for varmt brugsvand. Vi anbefaler dog samtidig etablering af målere på koldt vand, således at der kan laves vandregnskab (ellers er det kun til beregning af energiforbrug og opkrævning herefter). Nye installationer bør planlægges således, at antallet af vandmålere nedbringes til mindste nødvendige omfang.

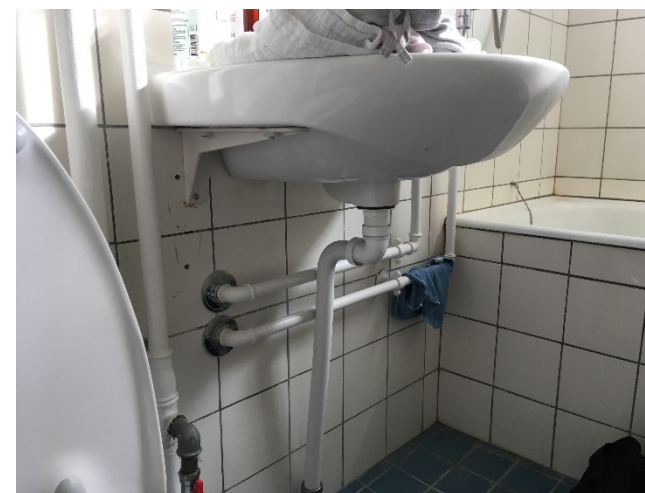
Vandinstallationen er generelt i middel til dårlig stand og opfylder ikke de krav, man i dag stiller et nyt brugsvandsanlæg.

Eksempel på vandinstallationer i badeværelse

Vi anbefaler, at foreningen vedligeholder installationen nødtørftigt, indtil en systematisk udskiftning af hele brugsvandssystemet foretages. I det udskiftning af installationerne medfører behov for hultagning og retablering (bygningssarbejder) i boligerne, bør arbejdet koordineres med faldstammeudskiftning i det omfang, at dette medfører en synergi (besparelse på sigt).

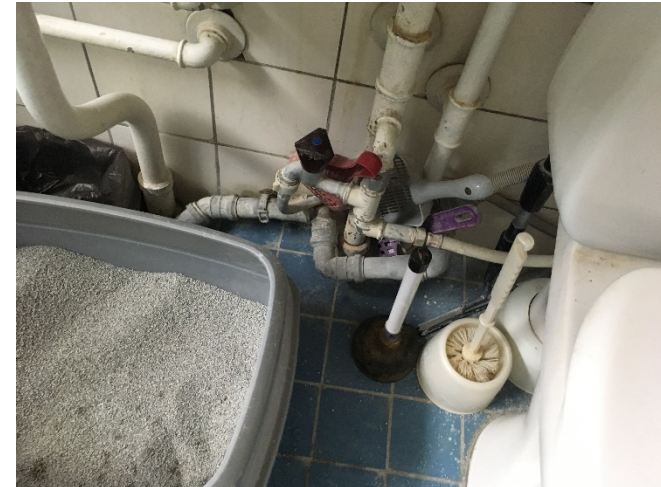
Eksempel på vandinstallation i badeværelse

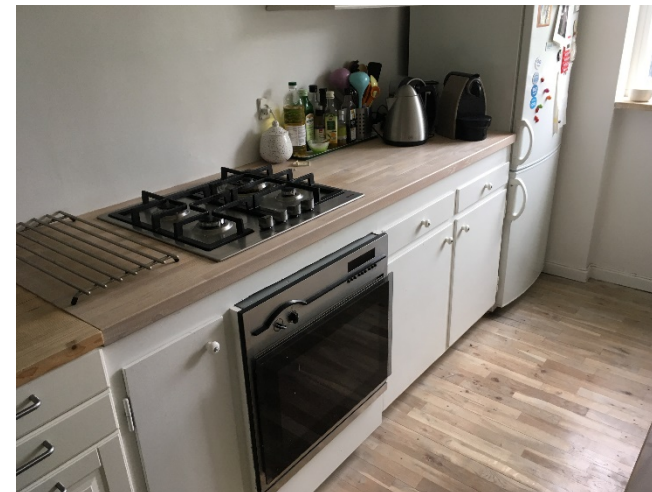
Gaskomfur i køkken

Der forventes ikke større vedligeholdelsesudgifter i forbindelse med gasinstallationerne udover almindelig løbende vedligeholdelse, hvorfor vi ikke har anbefalet nogen foranstaltninger. Vi anbefaler, at foreningen årligt laver en visuel gennemgang af rørinstallationen i fællesområder, hvor der besigtiges for tæringer som følge af kondens på rør, og at rør løbende maler vedligeholdes med rustbeskyttende maling for at holde intakt overflade. Endeligt at foreningen opfordrer beboerne til at gøre opmærksom på rust eller andre mangler ved foreningens installationer i boligerne.

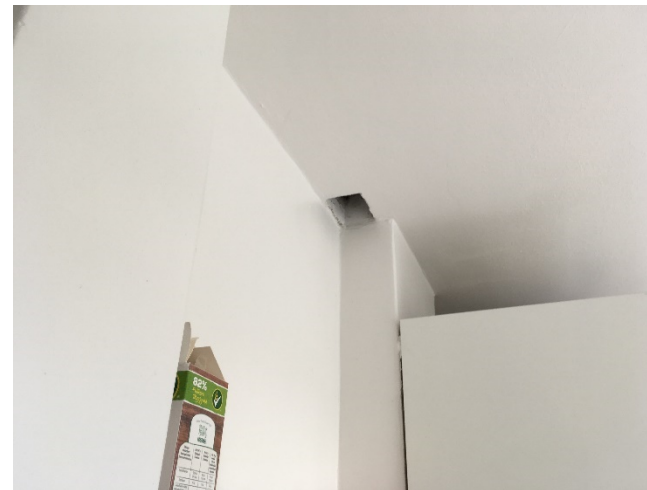
Eksempel på aftrækskanal i køkken

Vi anbefaler, at kanalerne for naturligt aftræk renses ca. hvert 8.-10. år for at undgå gener i for stort omfang med nedfaldende skidt og snavs og for at sikre, at kanalerne er virksomme. Yderligere at huller og skader i kanalerne, som er tilgængelige på loft m.v., udbedres. Endeligt at foreningen får beboerne til at demontere ventilatorer/emhætter m.v., som er monteret ureglementeret.

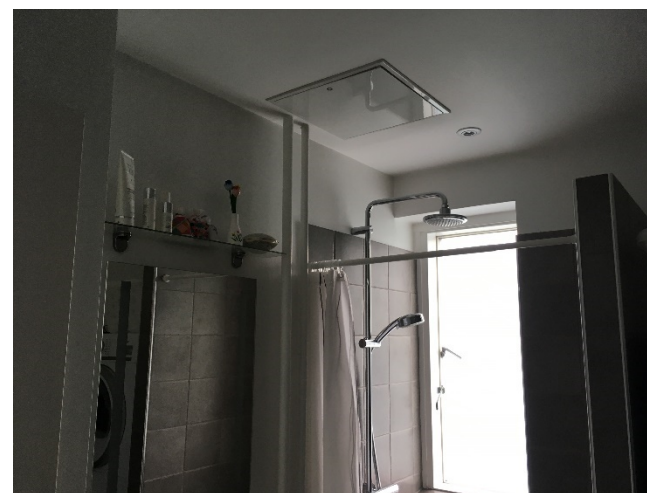
Eksempel på oplukkeligt vindue i badeværelse

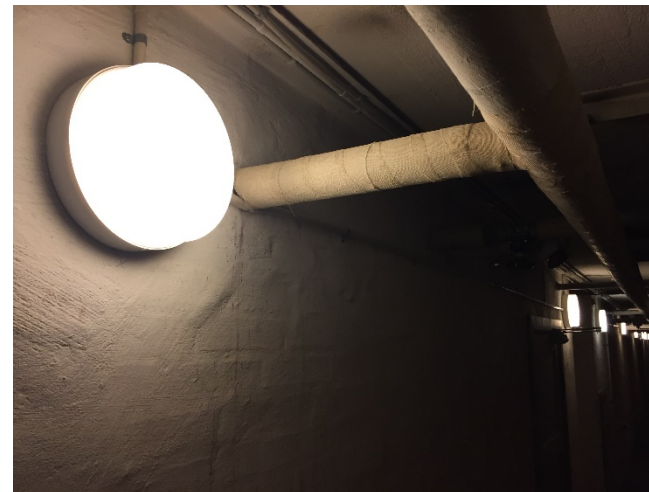
Belysning i kælder styres med sensor

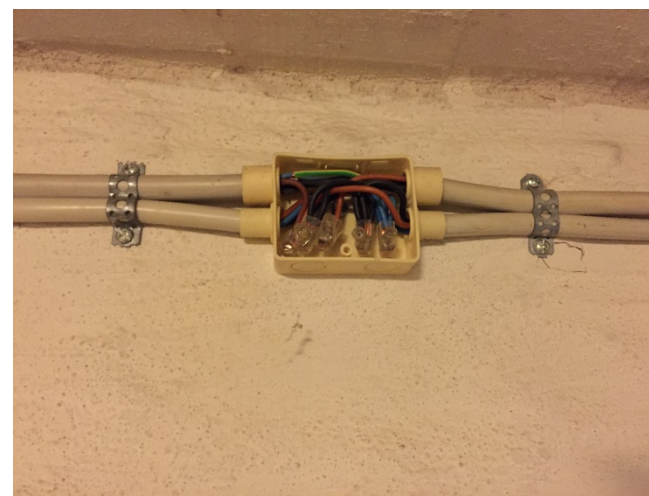
Enkelte installationer er ikke korrekt afsluttet

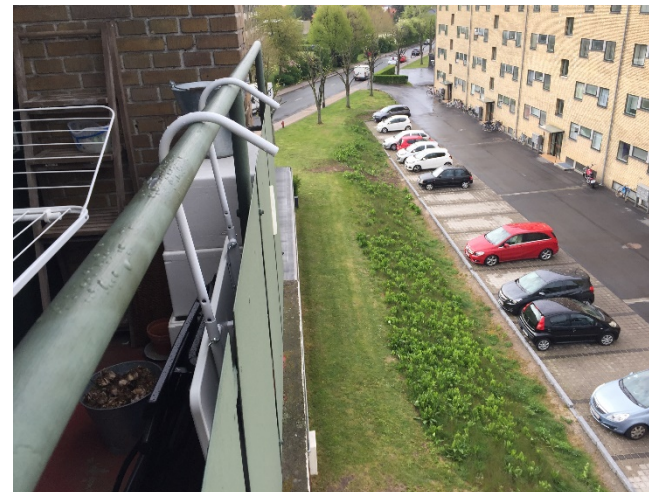
Parkeringsarealerne anvendes til LAR

Vi anbefaler at foreningen sørger for almindelig løbende vedligeholdelse af haveanlæggene og belægninger m.v.

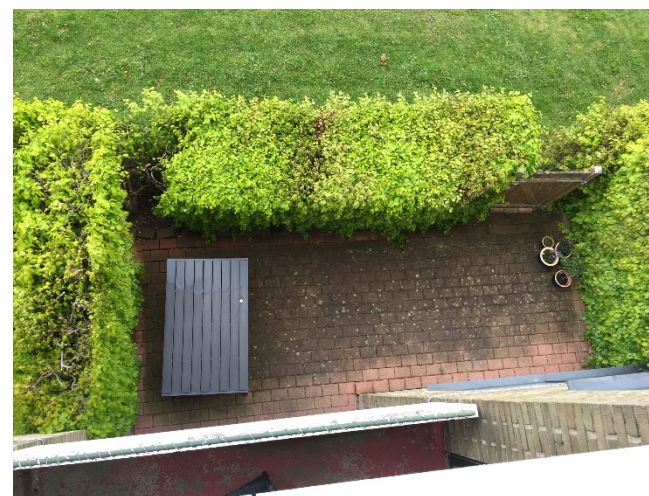
Stueetagerne har adgang til terrasser
