## EF Ndr. Munkegård

06/2019, rev. 05/2021

TILSTANDSRAPPORT OG VEDLIGEHOLDELSPLAN  
RAPPORT D – GARAGER, ERHVERVSBYGNINGER M.V.

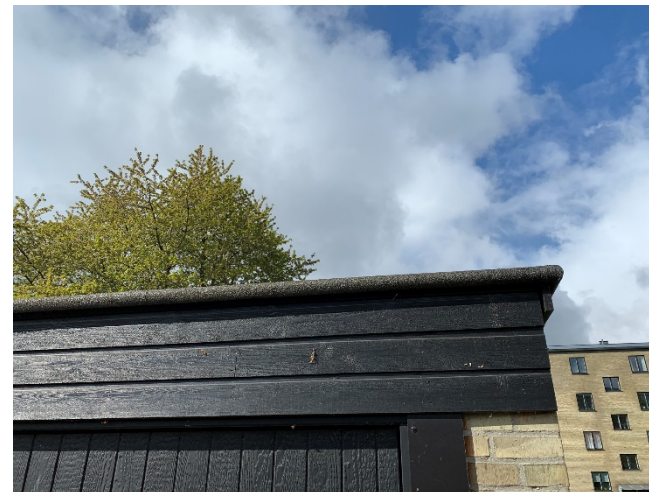
Tagene fremstår generelt i god stand.

*Tagene på garager og på institution er udført i tagpap.*

Vi anbefaler, at foreningen foretager almindelig løbende vedligeholdelse af tagene.

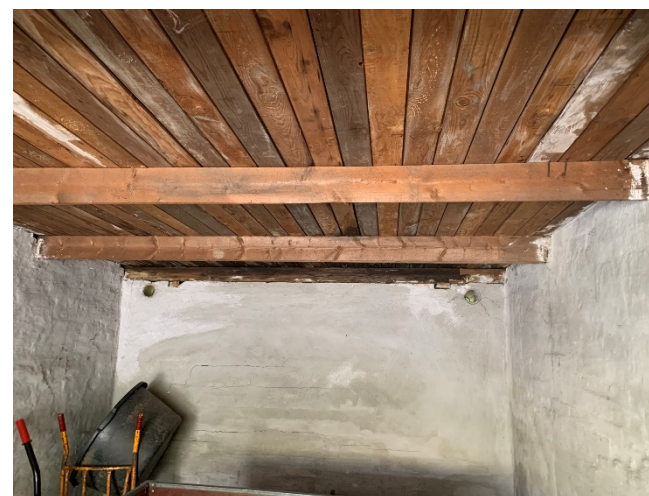
*Underside af tag i garage. Træværk fremstår i god stand.*

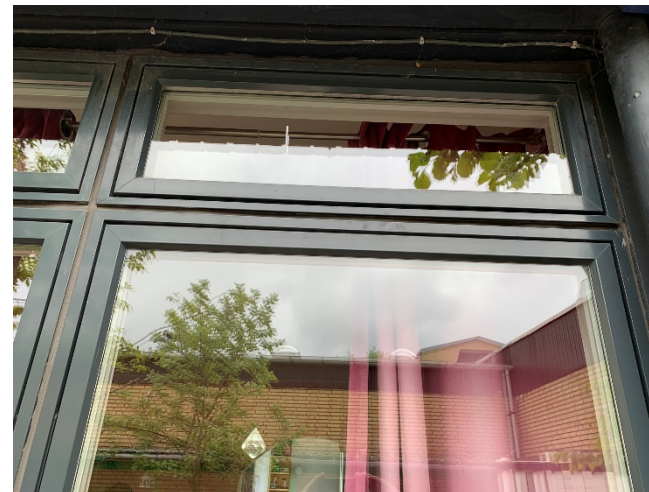
Vinduer er med udvendig overflade i aluminium.

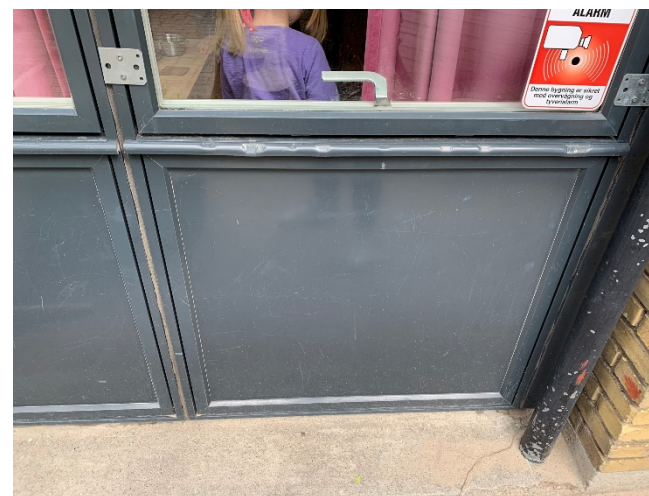
Vinduerne fremstår generelt i god stand og er af nyere dato. Vinduerne er udført i materialer, som ikke kræver malervedligeholdelse, hvorfor ejendommen kun skal planlægge med løbende drift af vinduerne, herunder afvaskning, smøring og justering. Desuden bør foreningen afsætte et beløb til løbende reparation og udskiftning af enkeltkomponenter, da der er et øget slid som følge af bygningens funktion.

Vandnæser og fyldninger fremstår med en del slitage.

Vi anbefaler, at vinduerne serviceres jf. ovenstående.

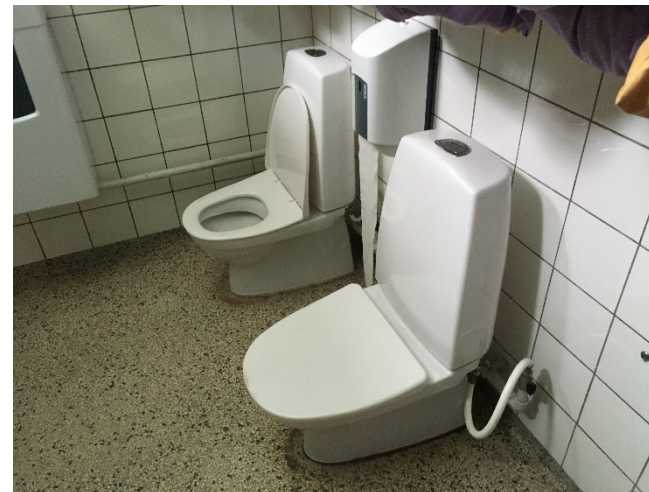
*Toiletfaciliteter til børnene*

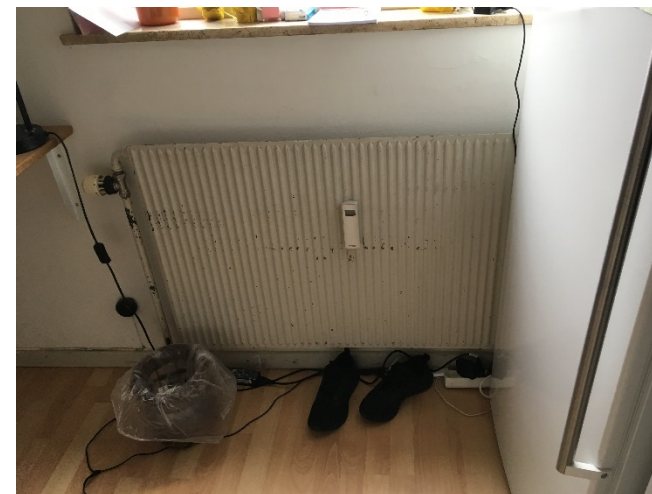
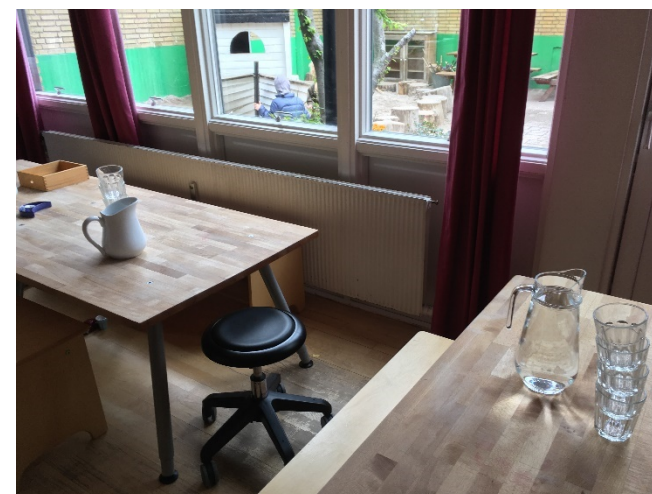
Radiatoranlægget er i middel stand for anlæg af denne type og alder og holder typisk i op mod 80 år.

Det anbefales, at der løbende foretages vedligehold af varmeanlægget, herunder kontrol af ventiler og radiatorer.

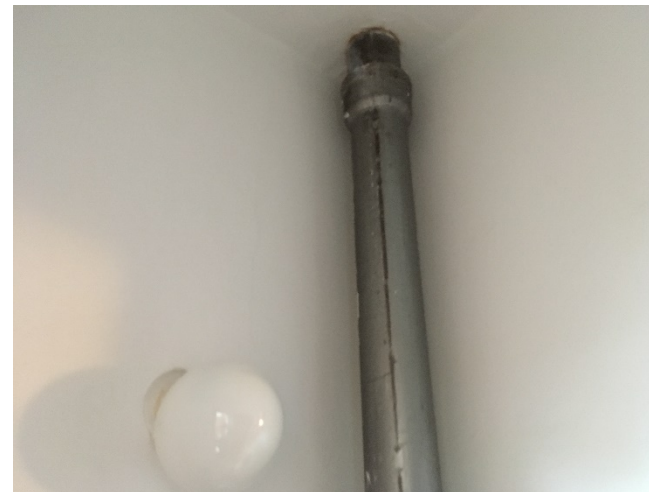
Der blev registreret rustudblomstringer på faldstammeudluftning i toiletrum.

Da hovedparten af afløbsinstallationerne er fra ejendommens oprindelse, er den teoretiske levetid overskredet.

*Faldstammeudluftning i toiletrum.*

Vi anbefaler, at der planlægges frem mod en systematisk udskiftning af den samlede faldstammeinstallation, som bør koordineres med arbejder på vandinstallationen for at udnytte projektsynergier mest muligt ift. at nedbringe gener for brugerne og nedbringe omkostninger til retableringsarbejder i institutionen.

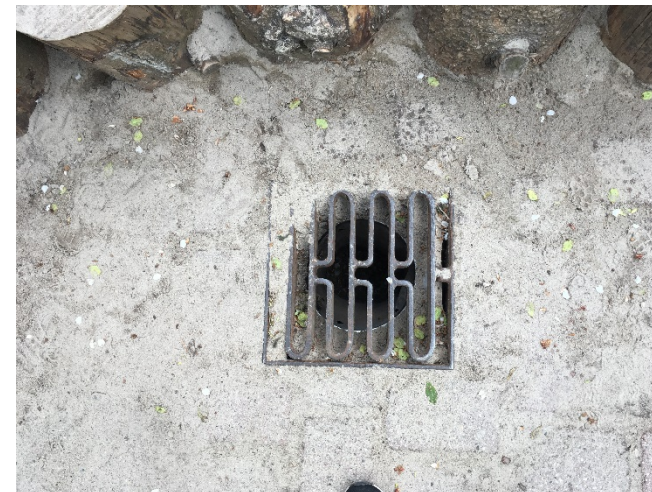
Overfladerist ved sandkasse på legeplads.

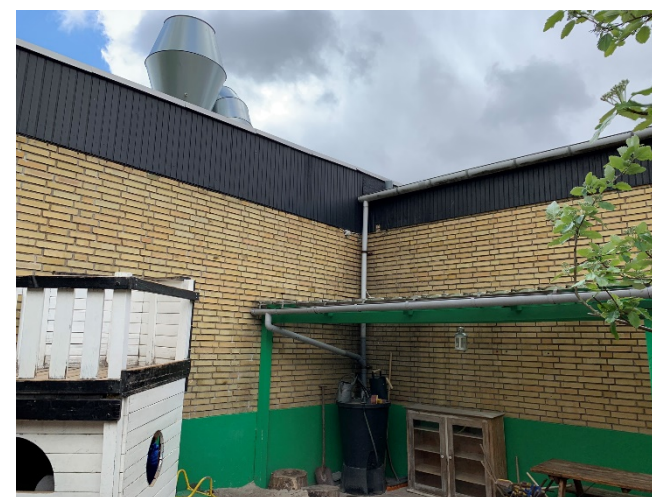
Afledning af tagvand.

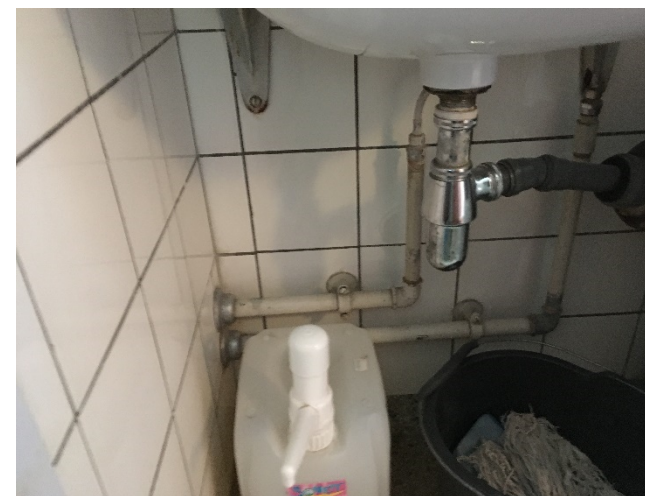
Den samlede installation er udført i ældre galvaniserede stålør. Den eksisterende isolering på rør i krybekælder forventes ud fra installationens alder at indeholde asbest, hvilket miljøanalyser dog må afklare nærmere omkring.

Da hovedparten af afløbsinstallationerne er fra ejendommenes oprindelse, er den teoretiske levetid overskredet.

Synlig brugsvandsinstallation på væg under håndvask.

Vi anbefaler, at der planlægges frem mod en systematisk udskiftning af den samlede brugsvandsinstallation. Idet udskiftning af installationerne medfører behov for hultagning og retablering (bygningssarbejder), bør arbejdet koordineres med udskiftning afløbsinstallationen i det omfang, at dette medfører en synergi (besparelse på sigt).

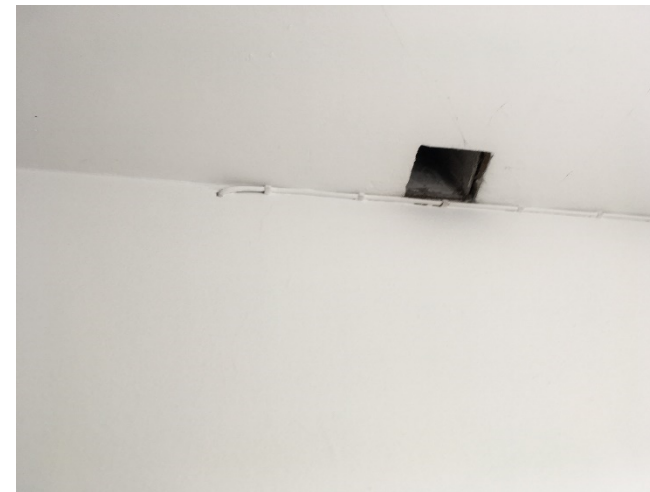
Kanaler for naturligt aftræk er vurderet til middel til dårlig stand.

Naturligt aftræk.

Vi anbefaler, at foreningen fortsat, som led i den almindelige drift, vedligeholder ventilationen – herunder rensning af aftrækskanaler.

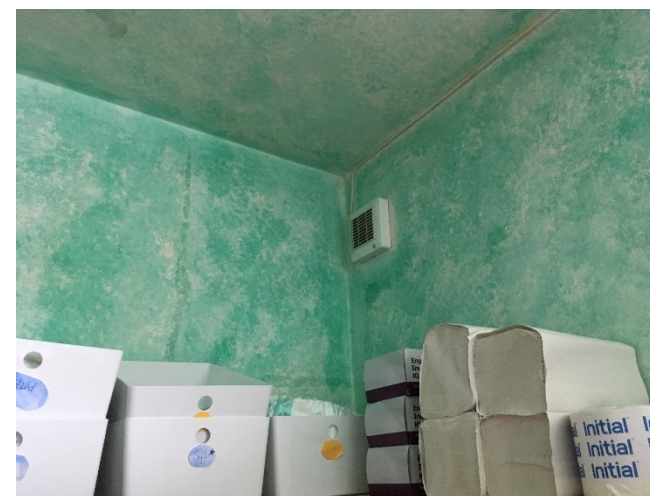
Mekanisk udsugning gennem facade.

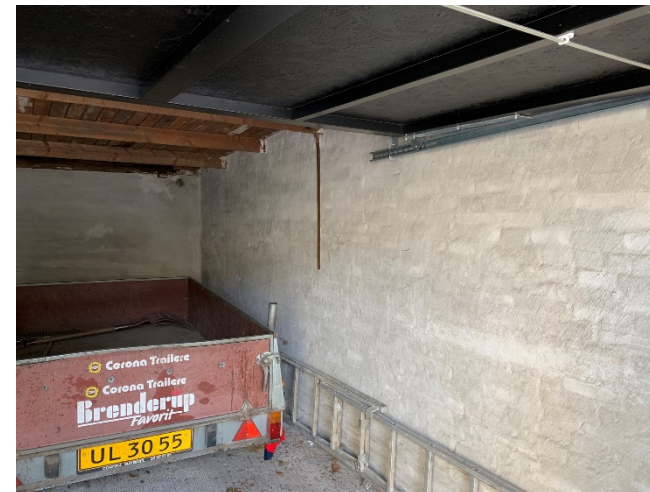
Der er ikke adgang til strømuttag i de enkelte garager.

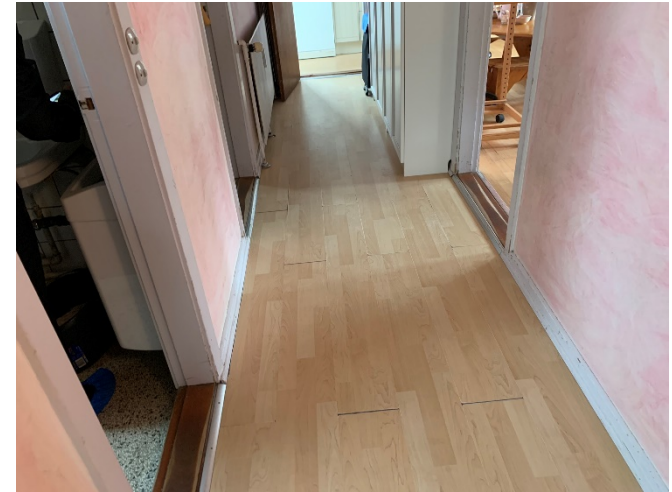
*Gulve i institution.*

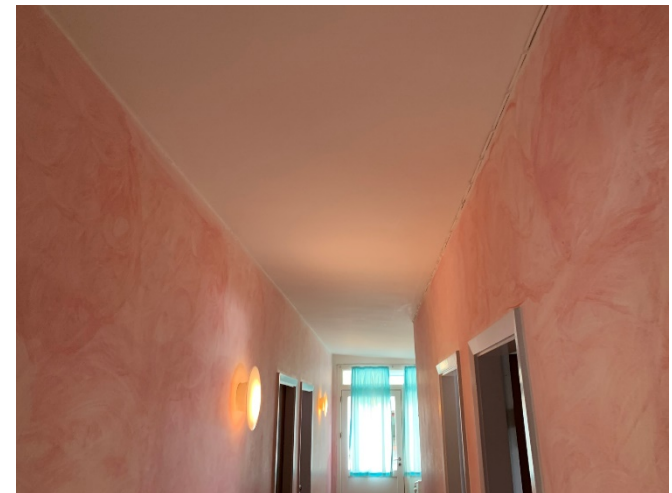
*Vægge og lofter i institution.*
