## EF Ndr. Munkegård

06/2019, rev. 05/2021

TILSTANDSRAPPORT OG VEDLIGEHOLDELSPLAN  
RAPPORT D – GARAGER, ERHVERVSBYGNINGER M.V.

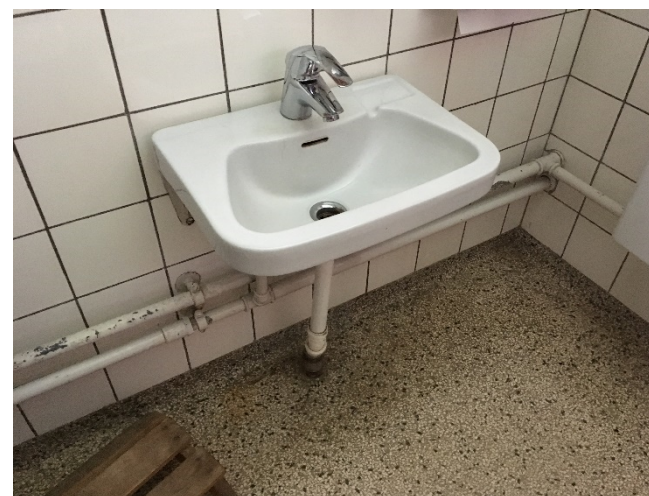
*Toiletfaciliteter til børnene*

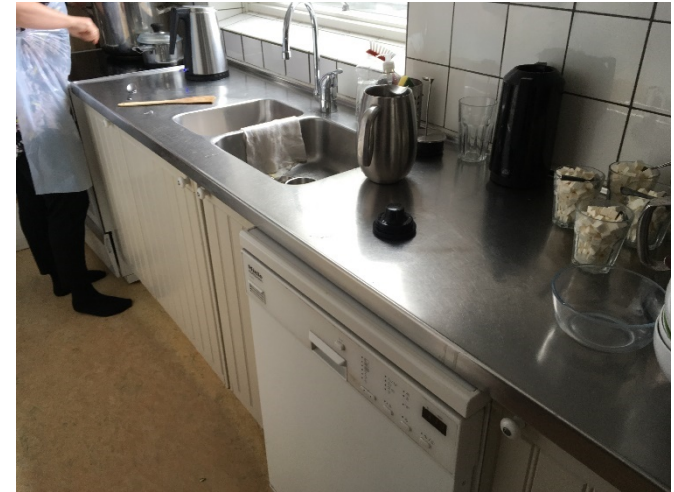
## 10 - Køkken

Institutionen er forsynet med køkken, hvor der er etableret nyere elementkøkken.

Vedligeholdelse påhviler ikke ejerforeningen, hvorfor der ikke er foretaget tilstandsvurdering.

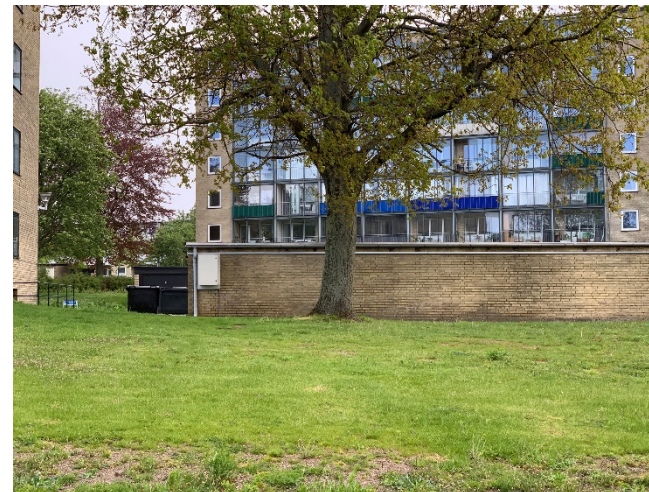
Stikveje fra Dalstrøget er private, hvor ejendommen har fuld vedligeholdelsespligt. Vejene er asfalteret med nyt slidlag i 2017-18 og er forsynet med render til bortledning af regnvand fra tagedløb. Mod bygning er der udfyldt med asfalt. Belægningen har rimeligt fornuftige faldforhold.

Der er for nylig etableret nyt haveanlæg til ejendommene, med belægninger af betonfliser/granit, græsarealer, fællesområder, legepladser og diverse skure og beplantninger. Haveanlægget er lavet med plan for lokal afledning af regnvandet (LAR), således at foreningen kan afkoble afledning af overflade- og tagvand fra kloakkerne.
